SIKA AT WORK

FERNHEIZKRAFTWERK IN LINZ, ÖSTERREICH

SANIERUNG DES FHKW-TURMS MIT CO₂-REDUZIERTEN MÖRTELN

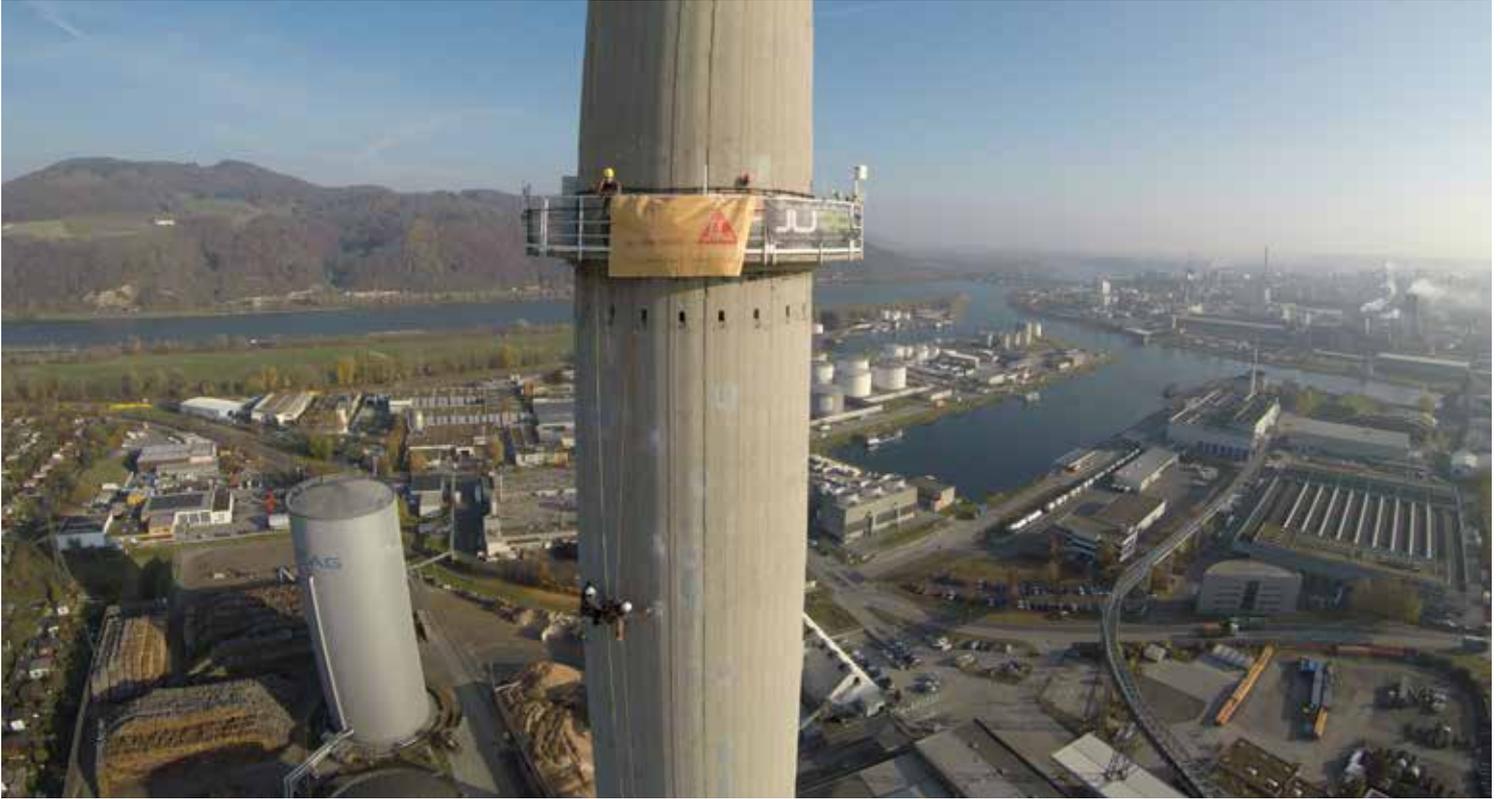
Bild 1: Lokalisierung und Dokumentation der Schadstellen des 183 m hohen Kamins

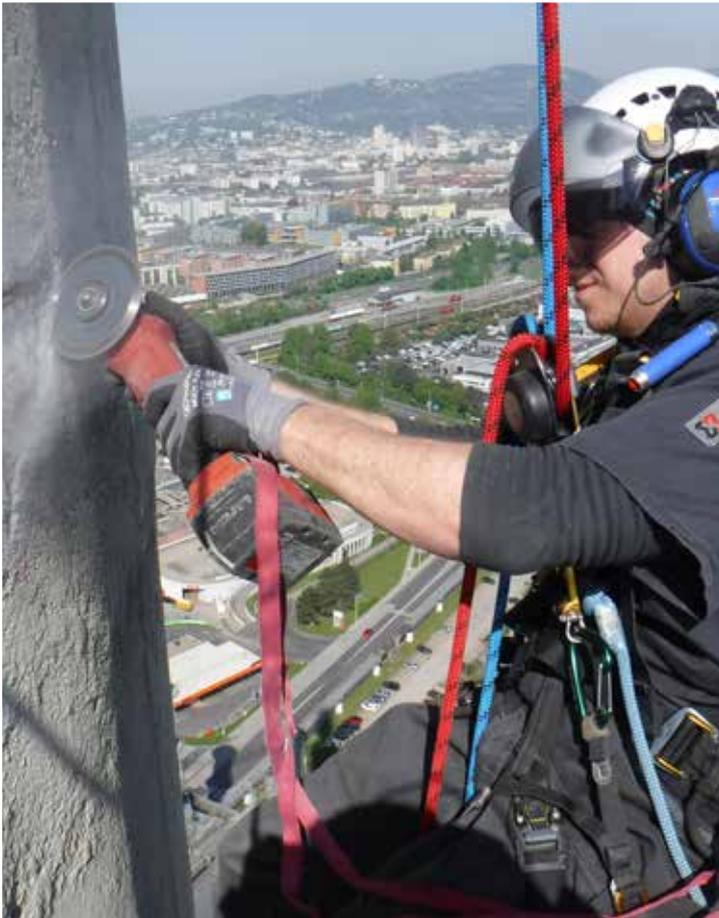
Bild 2: Mittels seilunterstützter Zugangstechnik konnte sicher gearbeitet werden

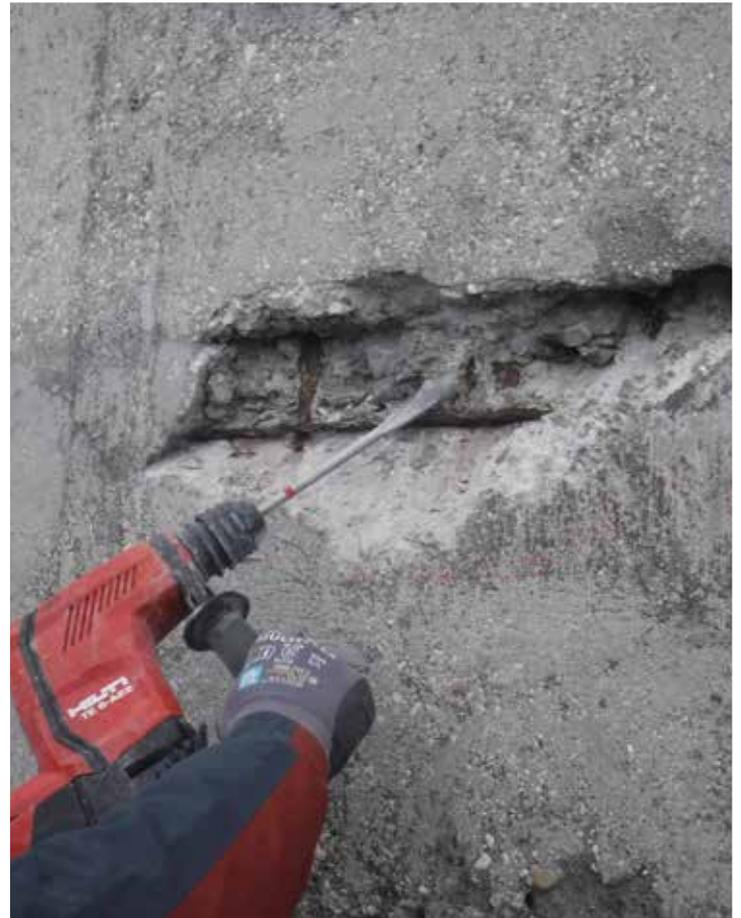
Bild 3: Freistimmen der schadhaften Flächen

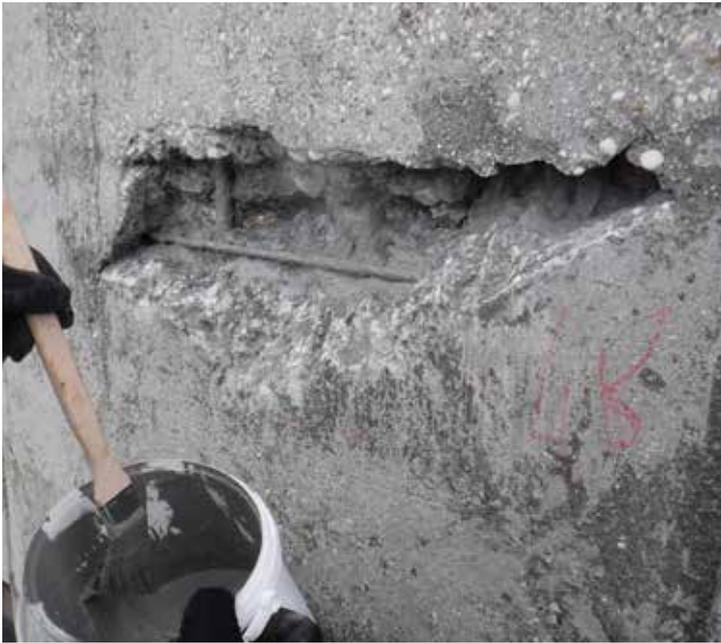
Bild 4: Entrostung und anschließende Behandlung des freiliegenden Bewehrungsstahls mittels Sika MonoTop®-1010

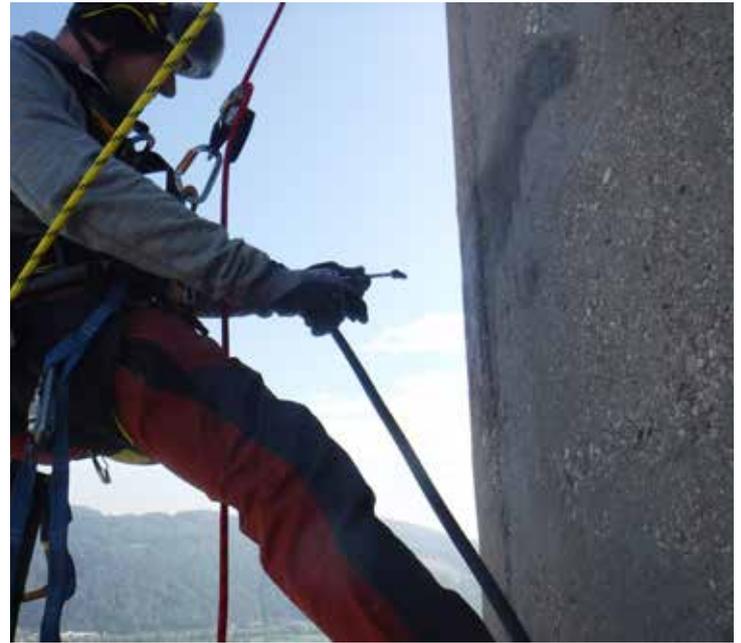
Bild 5: Durch das Vornässen wird verhindert, dass der trockene Untergrund das Wasser des Putzmörtels absaugen kann

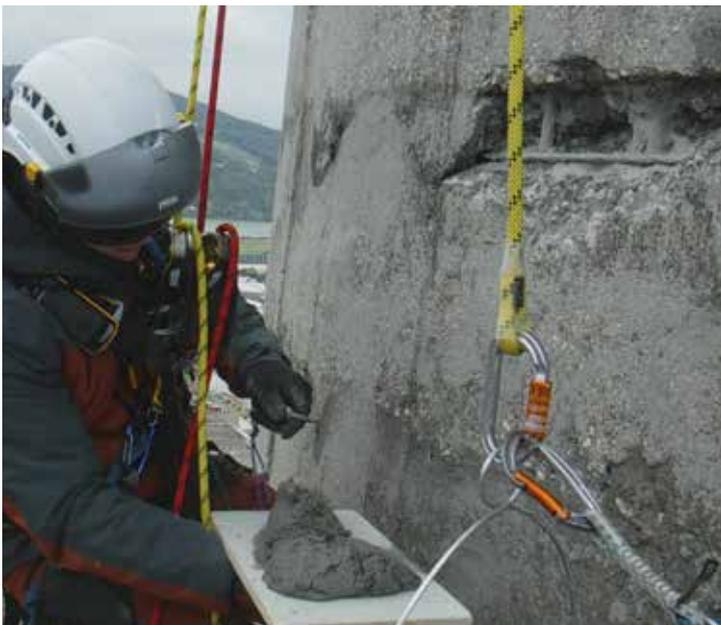
Bild 6: Die Schadstellen wurden mittels Sika MonoTop®-4012 / -3020 reprofiliert

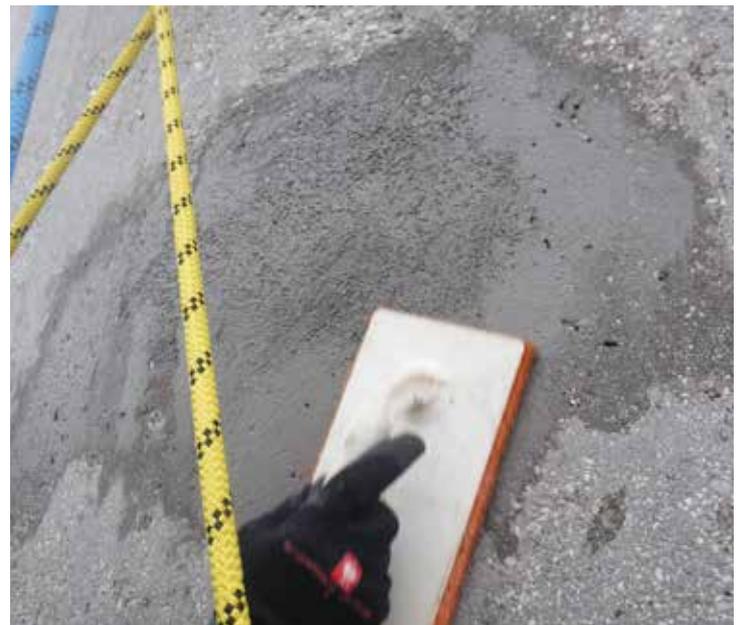
Bild 7: Alle Flächen wurden geglättet

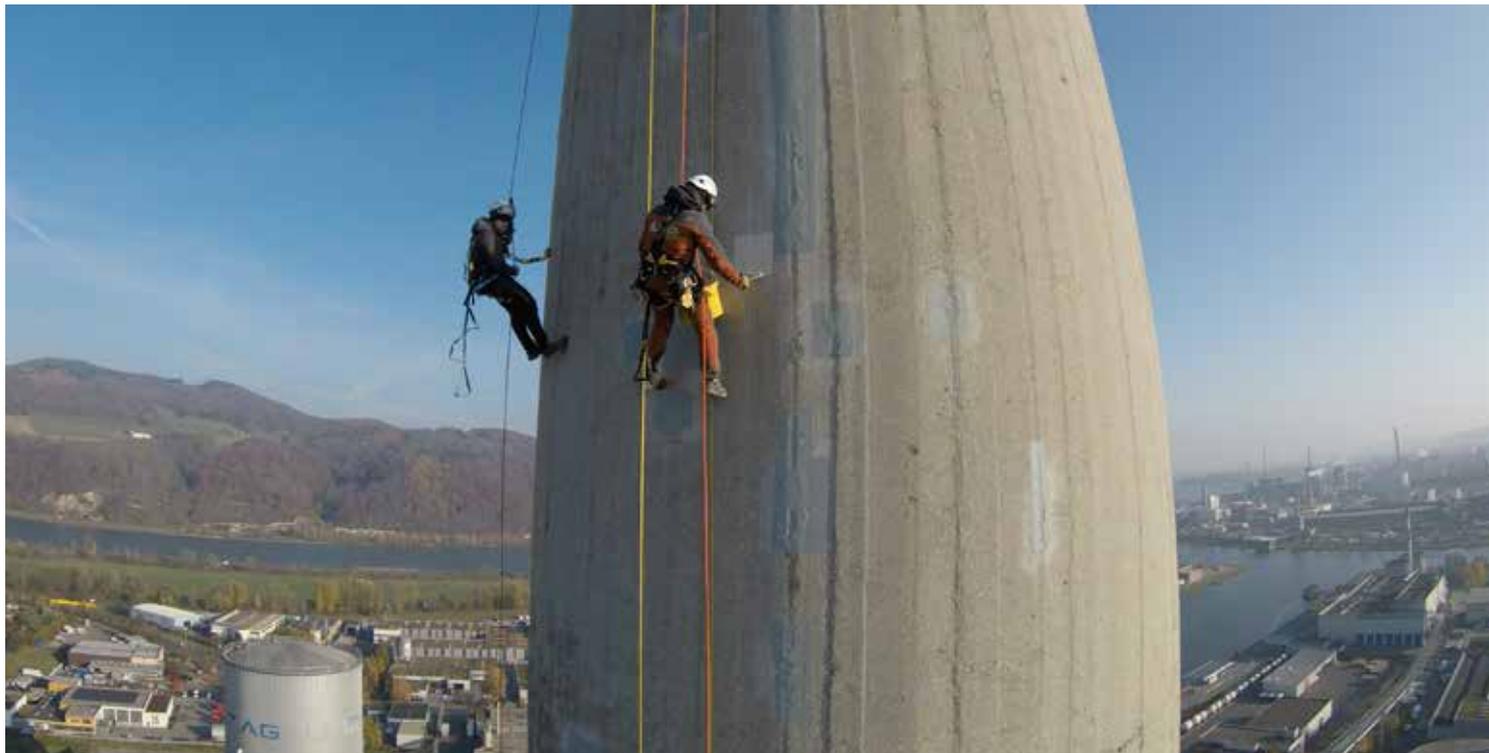
Bild 8: Eine Grundierung sowie die zweilagige Deckbeschichtung mit Sikagard®-550 schützen den Turm
