# SIKA AT WORK

FAHRZEUG-WASCHHALLE  
IN SIERNING, ÖSTERREICH

# WANDSANIERUNG BEI FEHLERHAFTEN BETONFERTIGTEILELEMENTEN

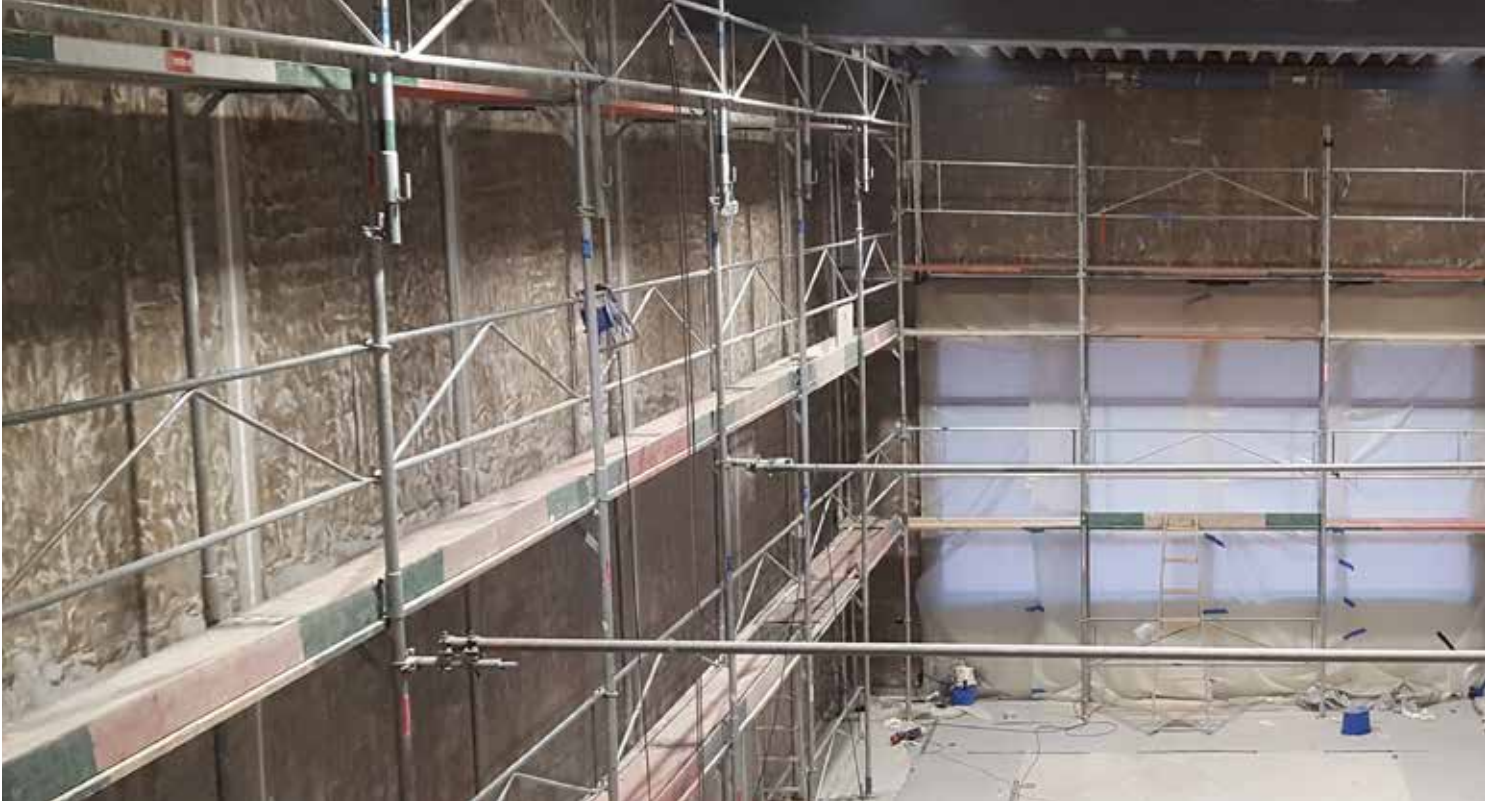
Bild 1: Nach Einrüstung der gesamten Wandfläche konnte mit der Sanierung der fehlerhaften Betondeckung der Fertigteilelemente begonnen werden

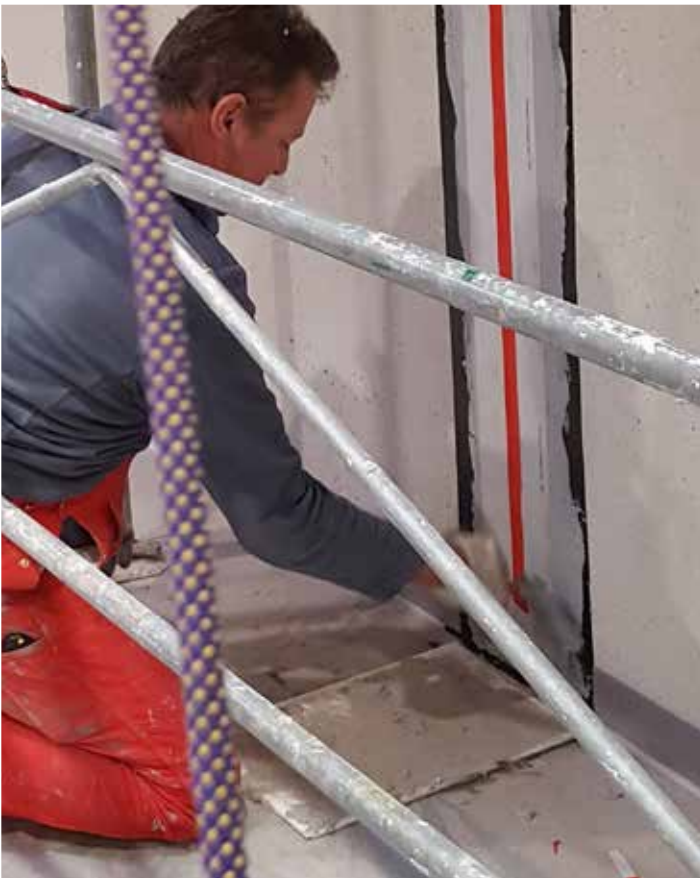
Bild 2: Bei allen Fugen kam das Sika Combiflex® System zum Einsatz

- FPO-Membranabdichtungssystem für Arbeitsfugen, Dehnfugen, Anschlussfugen und Risse, welches mit einem tixotropen, 2-komponentigen Klebstoff basierend auf Epoxidharzen angebracht wird
- Grundierung der Wandfläche mit einem niedrigviskosen 2-Komponenten-Kunststoff
- zweimaliger Auftrag einer chemisch beständigen Beschichtung

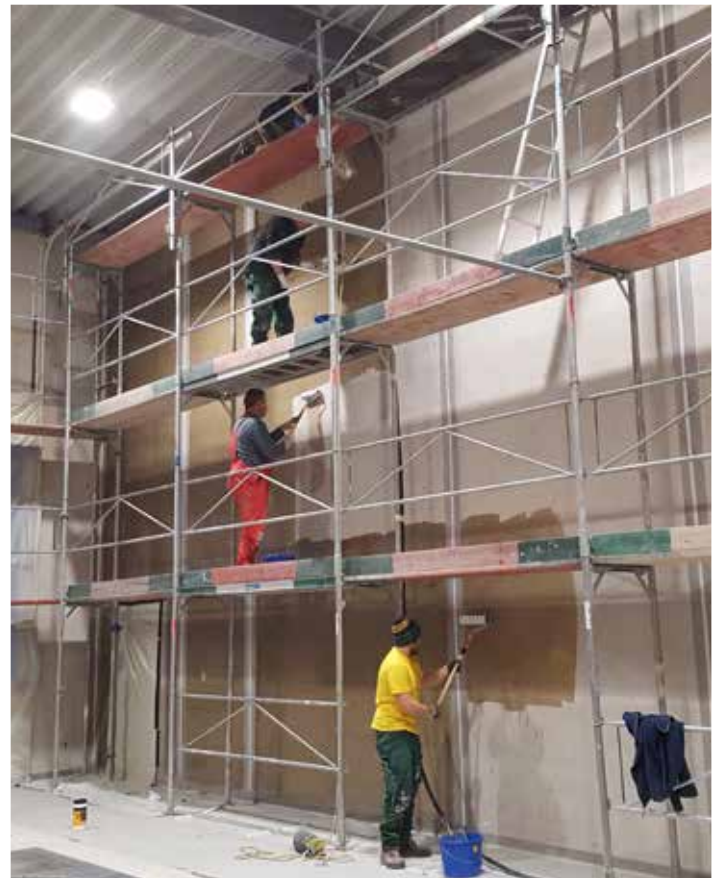
Bild 3: Grundierung der Wandfläche mit Sikafloor®-156

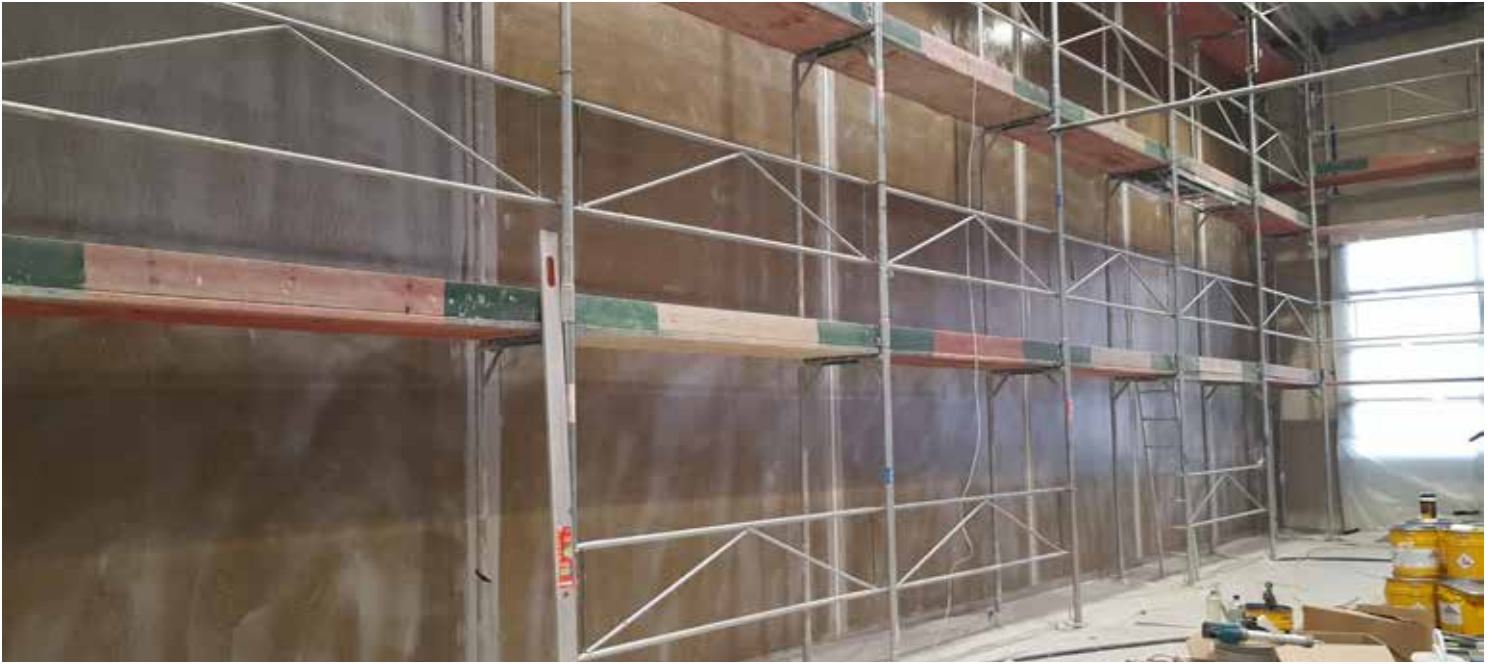
Bild 4: Nach Trocknung der Grundierung konnte die Beschichtung aufgetragen werden

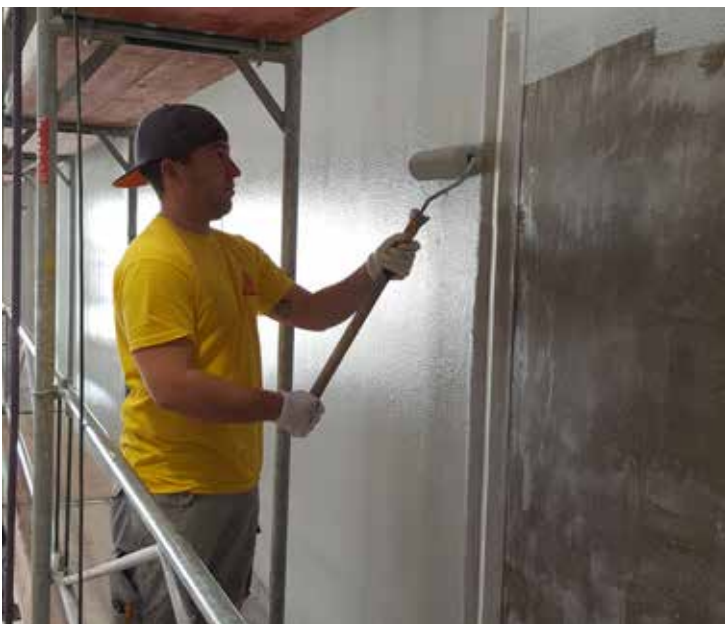
Bild 5: Wandbeschichtung mit Sikafloor®-390 N

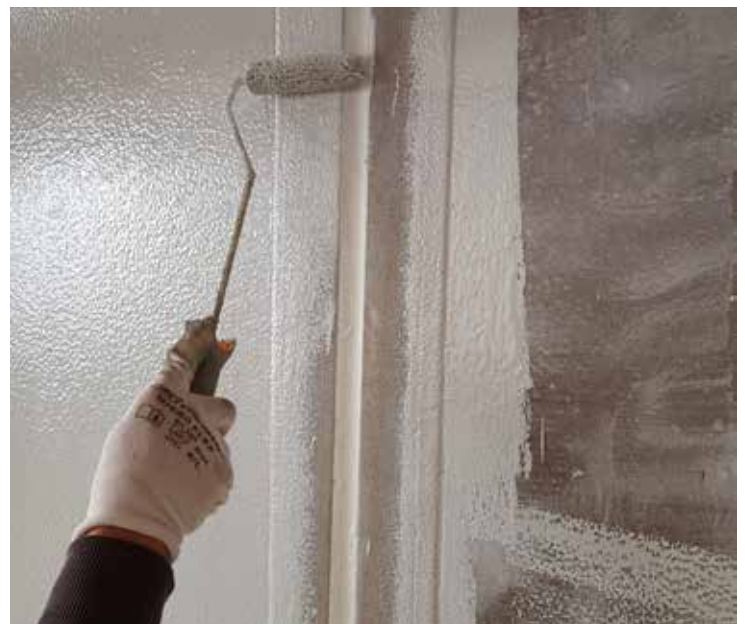
Bild 6: Rissüberbrückende Wandbeschichtung auch über geschlossene Fugen
